# ПАСПОРТ ДОСТУПНОСТИ объекта социальной инфраструктуры (ОСИ) № 1

1.1. Наименование(вид) объекта Муниципальное бюджетное общеобразовательное учреждение
«Онохойская средняя общеобразовательная школа № 2»
1.2. Адрес объекта Республика Бурятия, Заиграевский район, пгт. Онохой, ул. Серова, д.11
1.3. Сведения о размещении объекта:
- отдельно стоящее здание <u>2</u> этажей, <u>1003</u> кв.м
- часть здания <u>2</u> этажей,407,1 кв.м
- наличие прилегающего земельного участка (да, нет); <u>да, 6090</u> кв.м
1.4. Год постройки здания <u>1952</u> , последнего капитального ремонта <u>нет</u>
1.5. Дата предстоящих плановых ремонтных работ: текущего 2024, капитального <u>не планируется</u>

# АКТ ОБСЛЕДОВАНИЯ объекта социальной инфраструктуры К ПАСПОРТУ ДОСТУПНОСТИ ОСИ № 1

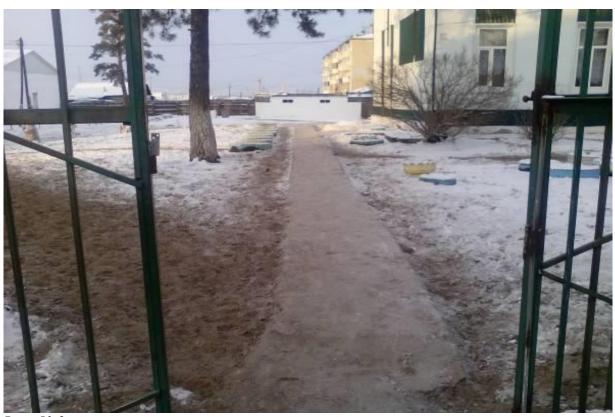
Фото № 1 Территория, прилегающая к зданию

1.1	Вход (входы) на территорию	ест	<u>1.</u> 2	1,2	Недоступно для инвалидов-колясочников, слепых	К,О,С, Г	Вход на участок следует оборудовать доступными для МГН, в том числе инвалидов-колясочников, элементами информации об объекте. должны быть предусмотрены условия беспрепятственного, безопасного и удобного передвижения МГН по участку к доступному входу в здание.	Капи тальн ый ремо нт

1.2	Путь (пути) движения на территории	ест	3-5	3-8	Отсутствие приспособленных путей движения для маломобильных групп населения	К,О,С,	Должна быть обеспечена на всех путях движения, доступных для МГНсистема средств информационной поддержки. Ширина пешеходного пути с учетом встречного движения инвалидов на креслах-колясках должна быть не менее 2,0 м.Покрытие пешеходных дорожек должно	Капи тальн ый ремо нт

Наименование	Состояние доступности*	При	ложение	Рекомендации по адаптации
структурно- функциональной зоны	(к пункту 3.4 Акта обследования ОСИ)	№ на плане	№ фото	(вид работы)** к пункту 4.1 Акта обследования ОСИ
Территория, прилегающая к зданию	ДЧ-И (О, Г, У)	1,2,3,4,5	<u>1</u> ,2,3,4,5,6,7,8	Капитальный ремонт

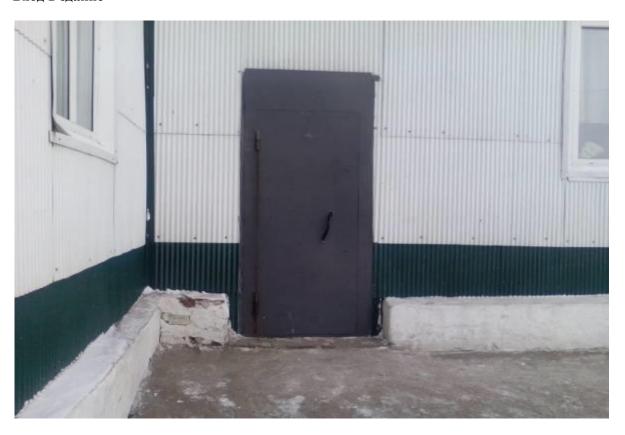
Фото № 2 Вход в здание

2.1	Лестница (наружная)	нет	-	-	Лестница не требуется	К,О,С		
2.2	Пандус (наружный)	нет	-	-	Пандус не требуется	К,О,		
2.3	Входная площадка (перед дверью)	ест	2	2	Площадка имеется, не оборудована навесом, водоотводом, подогревом поверхности покрытия.	K,O,	Оборудование входной площадки при входах: навесом, водоотводом, подогревом поверхности покрытия. Размеры входной площадки при открывании полотна дверей наружу должны быть не менее 1,4 (СП 59.13330.2012) Поверхности покрытий входных площадок и тамбуров должны быть твердыми, не допускать скольжения при намокании и иметь поперечный уклон в пределах 1-2%.	Капит альны й ремон т

2.4	Дверь (входная)	ест	2	2	Дверь есть, не приспособлена для инвалидов-колясочников	К,О,С	На путях движения МГН рекомендуется применять двери на петлях одностороннего	Капи тальн ый ремо нт

действия с фиксаторами в положениях "открыто" или "закрыто". Следует также применять двери, обеспечивающие задержку автоматического закрывания дверей, продолжительност ью не менее 5 секунд. Следует использовать распашные двери с доводчиком (с усилием 19,5 Нм).

Наименование	Состояние доступности*	Прило	жение	Рекомендации по адаптации		
структурно- функциональной зоны	(к пункту 3.4 Акта обследования ОСИ)	№ на плане	<b>№</b> фото	(вид работы)** к пункту 4.1 Акта обследования ОСИ		
Вход в здание	ДЧ-И (О, Г, У)	2,3	<u>2</u> ,3	Капитальный ремонт

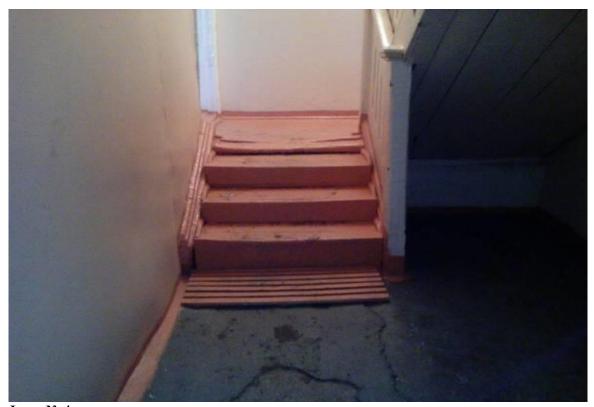
Фото № 3 Тамбур, вход в здание

2.5	Тамбур	ест	3	3	Тамбур имеется, не соответствуют размеры	К,О	Расширение тамбураГлубина тамбуров при прямом движении и одностороннем открывании дверей должна быть не менее 2,3 при ширине не менее 1,50 м.  Свободное пространство у двери со стороны защелки должно быть: при открывании "от себя" не менее 0,3 м, а при открывании "к	Техни чески е решен ия невоз можн ы
							себе" - не менее 0,6 м. При глубине тамбура менее 1,8 м до 1,5 м (при реконструкции) его ширина должна быть не менее 2 м.	
	ОБЩИЕ требования к зоне				Площадка имеется, не оборудована навесом, водоотводом, подогревом поверхности покрытия. Дверь есть, не приспособлена для инвалидов-колясочников	Всех катего рий	Расширение дверного проема для беспрепятственно го доступа МГН	Капи тальн ый ремо нт

Тамбур имеется, не соответствуют размеры.

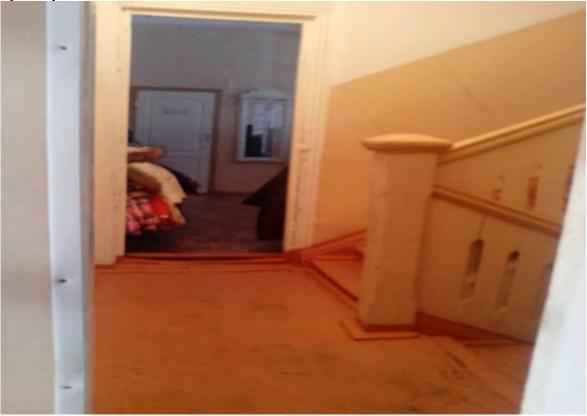
Фото № 4 Пути передвижения

3.5	Дверь	ест	11	4	- параметры структурно- планировочных элементов не соответствуют нормативным требованиям;	К,О,С	Расширение дверей. Следует также применять двери, обеспечивающие задержку автоматического закрывания дверей, продолжительност ью не менее 5 секунд. Следует использовать распашные двери с доводчиком (с усилием 19,5 Нм).	Техни ческие решен ия невозм ожны

3.6	Пути эвакуации (в т.ч. зоны безопасности)	ест	11, 3,2	3-8	- параметры структурно- планировочных элементов не соответствуют нормативным требованиям;	К,О,Г,	Обустройство путей эвакуации Пути движения к помещениям, зонам и местам обслуживания внутри здания следует проектировать в соответствии с нормативными требованиями к путям эвакуации людей из здания:  Ширина пути движения (в коридорах, галереях и т.п.) должна быть не менее:  при 1,5 движении м;	Техни ческие решен ия невозм ожны

Наименование	Состояние доступности*	Прило	эжение	Рекомендации по адаптации
структурно- функциональной зоны	(к пункту 3.4 Акта обследования ОСИ)	№ на плане	№ фото	(вид работы)** к пункту 4.1 Акта обследования ОСИ
Пути движения внутри здания (в т.ч. пути эвакуации)	внд	2,3,4,5,11	3,4,5,6,7,8	технические решения невозможны

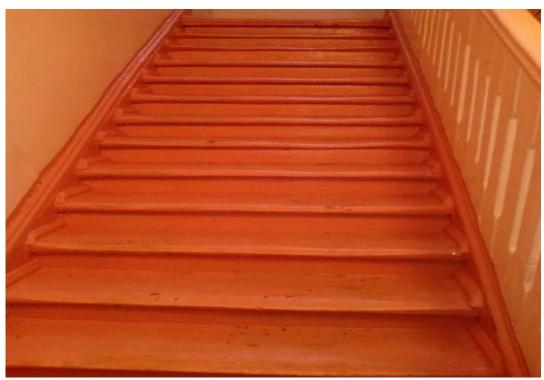
Фото № 7 Пути перемещения, лестница на 2 этаж

3.2	Лестница (внутри здания)	Ест	3	7,8	- параметры структурно- планировочных элементов не соответствуют нормативным требованиям;	K,O,C	Расширение лестницы, При перепаде высот пола в здании или сооружении следует предусматривать лестницы, пандусы или подъемные устройства, доступные для МГН. Ступени лестниц должны быть ровными, без выступов и с шероховатой поверхностью. Ребро ступени должно иметь закругление радиусом не более 0,05 м. Боковые края ступеней, не примыкающие к стенам, должны	Техни ческие решен ия невозм ожны

иметь бортики
				высотой не менее
				0,02 м или другие
				устройства для
				предотвращения
				соскальзывания
				трости или ноги.
				Ступени лестниц
				должны быть с
				подступенком.
				Верхнюю и
				нижнюю ступени
				в каждом марше
				эвакуационных
				лестниц следует
				окрашивать в
				контрастный цвет
				или применять
				тактильные
				предупредительн
				ые указатели,
				контрастные по
				цвету по
				отношению к
				прилегающим
				поверхностям
				пола, шириной 0,3
				M.
				Возможно
				применение для
				ориентации и
				помощи слепым и
				слабовидящим
				защитного
				углового профиля
				на каждой
				ступени по
				ширине марша.
				Материал должен
				быть шириной
				0,05-0,065 м на
				проступи и 0,03-
				0,055 м на
				подступенке. Он
				должен визуально
				контрастировать с
				остальной
				поверхностью
				ступени.
				T.C.
				Кромки ступеней
				или поручни
				лестниц на путях
				эвакуации должны

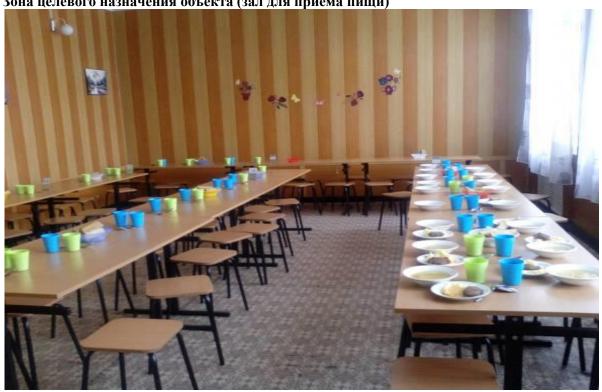
Фото № 9 Зона целевого назначения объекта (зал для приема пищи)

4.2	Зальная форма обслуживания (зал для приема пищи)	ест	6	9, 10	Ширина между столамине соответствует размерам (не менее 1,8 м проем-выезд)	К	Ширина между столами не менее 1,8 м проем-выезд. В образовательных учреждениях для учащихся инвалидов с	Техни чески е решен ия невоз можн ы

нарушением слуха во всех помещениях следует предусмотреть установку светового сигнализатора школьного звонка, а также световой сигнализации об эвакуации в случае чрезвычайных ситуаций.

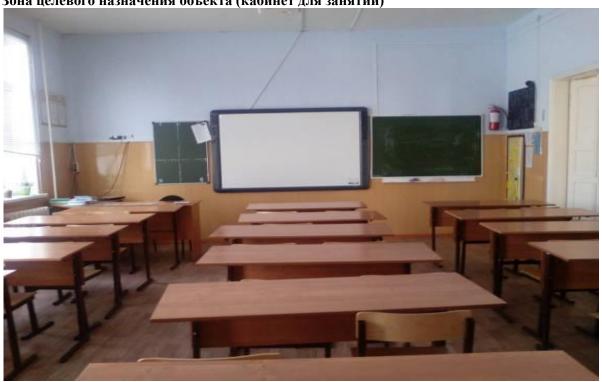
Фото № 11 Зона целевого назначения объекта (кабинет для занятий)

4.1	Кабинетная форма обслуживания	ест	7	11, 12	- параметры структурно- планировочных элементов ре соответствует не в полной мере нормативным требованиям (не соответствует напольное покрытие, размещение розеток, отсутствуют тактильные, акустические, визуальные средства информации)	Κ, C, Γ	В здании должны быть обеспечены для МГН условия использования в полном объеме помещений для безопасного осуществления необходимой деятельности самостоятельно либо при помощи сопровождающего, а также эвакуации в случае экстренной ситуации. Требуется установка розеток на высоте 0.8 м, замена напольного покрытия, установкатактиль ных, акустических, визуальных средств информации	Капит альны й ремон т
